**OFÍCIO SAAE/JN Nº 90/2022**

**Assunto:** Solicita providências e busca parceria técnica e de mão de obra a respeito das obras que precisam ser realizadas em área com aparentemente risco de deslizamento.

Considerando o requerimento acima mencionado, nossa equipe técnica e administrativa realizou visitas ao local onde fora feito o desvio da rede de esgoto que passa pela rua Miguel Gabidelli no bairro Triângulo, nesta cidade, a fim de melhor apurar a situação descrita.

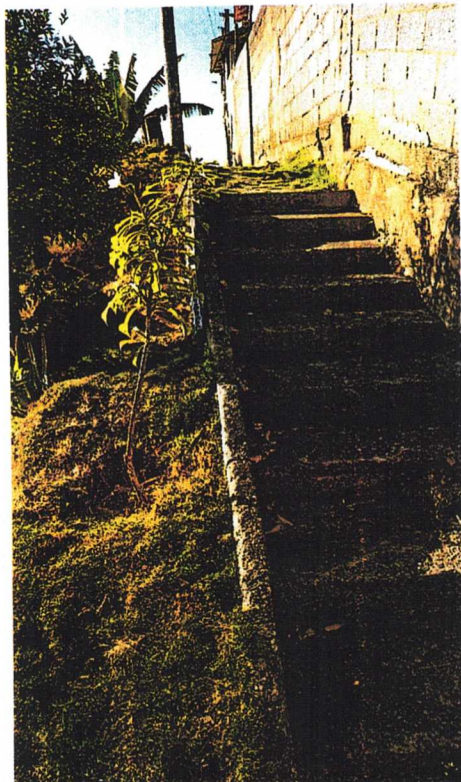
Durante a visitação, verificamos que a tubulação principal passa por debaixo da escadaria que compõe a rua Miguel Gabidelli e o desvio fora feito, com autorização do Sr. Antônio, para que a tubulação de esgoto passasse provisoriamente pela lateral da escadaria, dentro do terreno de sua propriedade, conforme as fotos abaixo:

Escadaria por debaixo da qual passa a tubulação da rede de esgoto.

Considerando que para a realização das obras necessárias para atender o requerimento apresentado pelo Sr. Antônio – remover o desvio da rede de esgoto que tem passado por sua propriedade –, será necessário quebrar a escadaria e realizar escavações em área com aparente risco de deslizamento, venho, pelo presente, **SOLICITAR** providências e **BUSCAR** parceria técnica e de mão de obra para que sejam realizados o mapeamento e a fiscalização da área, a respeito do risco de deslizamento, para que possam assim vir a ser realizadas, de forma segura, as obras necessárias a reparar a tubulação de esgoto ali instalada e remover o desvio feito.

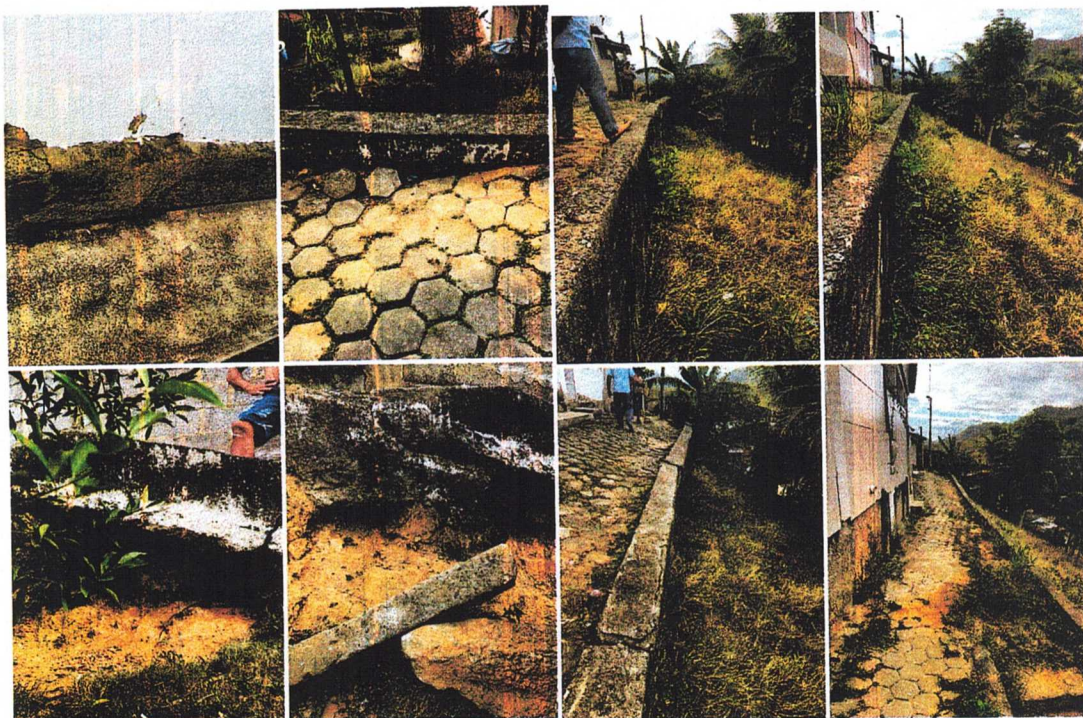
Insta frisar que os problemas de vazamento de esgoto que geraram a necessidade de realizar o desvio da tubulação pela propriedade do Sr. Antônio, foram causados por rompimentos da tubulação de esgoto que passa pela rua Miguel Gabidelli, que é composta por manilhas que se quebram devido à pressão exercida pelo terreno que vem apresentando sinais de que está cedendo, conforme pudemos constatar por meio de indícios visuais, registrados nas fotografias feitas durante as visitas:
